INSPECTIERAPPORT 2021

Toren Kerkhof 1 te Lemmer

Object: Toren
Kerkhof 1 te Lemmer
Gemeente: DE FRYSKE MARREN
Objectnummer: 0639.4044
Monumentnummer: 25749

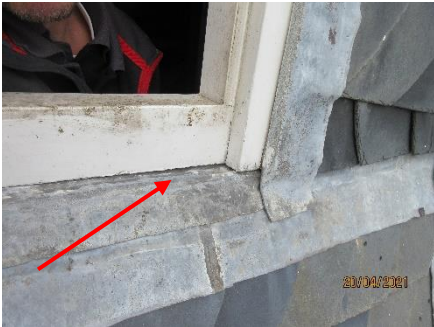
RUBRIEK	TOELICHTING	HERSTELADVIES	Toren
- hang- en sluitwerk	R Een enkel geheng is geroest. Onder andere zuidwest.		
- kozijnen (met lood ingedekt in de leibekleding)	R De lekkage/ de loodaansluiting onder het zuidwestelijke kozijn is hersteld. De loodaansluiting onder het noordoostelijke kozijn is ook voldoende waterdicht. De loodaansluitingen onder het noordwestelijke en zuidoostelijke kozijn geven vermoedelijk soms enige lekkage. Doordat het lood vrij vlak ligt onder de onderdorpels wordt er water naar binnen gestuwd bij hardere wind.	<ul style="list-style-type: none"> ○ Bij langduriger regen en hardere wind (wellicht bij verschillende windrichtingen) controleren of er water onder de kozijnen door naar binnen dringt. ○ Als zich lekkages voordoen is het noodzakelijk ook bij de overige kozijnen het loodwerk te herstellen zoals reeds bij het zuidwestelijke kozijn is uitgevoerd.

<p>Regen kan onder het lood door worden geblazen.</p>

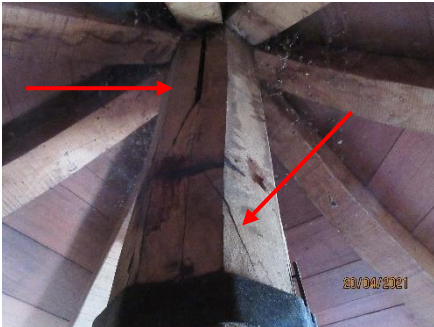
- eiken makelaar	M	Het oude eiken ondereinde is het verleden aangetast door bonte knaagkever. Het bovineinde vertoont langscheuren en tevens (momenteel nog lichtere) diagonale scheuren. Met name de diagonale scheuren worden vermoedelijk veroorzaakt door wellicht (te) grote krachten op de makelaar. Verbindingen tussen makelaar en enkele aansluitende schoren en liggers zijn opengetrokken.	○ De makelaar is wellicht met enkele stroppen/ plaatstaal te verstevigen. Verbindingen met schoren en liggers kunnen met hoeklijnen/ stalen strippen worden versterkt. ○ Overwegen een constructeur de makelaar nader te laten beoordelen.

De makelaar vertoont scheuren die vermoedelijk door (te) hoge belasting worden veroorzaakt.	
Open lantaarn

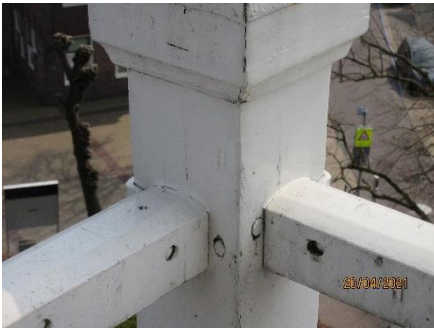
- overig hoekkeperlood	G			
<u>2.7 Balustraden</u>				
Algemeen				
- laagste balustrade	R	Voor zover waarneembaar en bereikbaar. De staanders op de noordoost- en zuidoosthoek zijn vermoedelijk door houtrot aangetast. Aan de oostzijde bij de aansluiting zuidzijde is de onderste regel aangetast door houtrot. Ook de zuid-/westelijke regel is vermoedelijk aangetast.	<ul style="list-style-type: none"> ○ Herstellen/aanlassen door houtrot aangetaste delen bij onderhoudsschilderwerk. ○ Rekenen op meer aangetast houtwerk (voor zover zichtbaar momenteel echter geen omvangrijke/ grote aantastingen).

Verspreid vermoedelijk aangetast houtwerk.

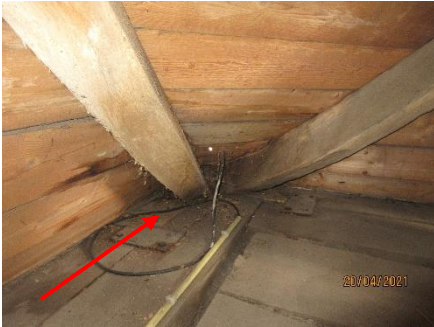
- kepers onder poesters	M Ondereinden van kepers zijn aangetast door houtrot, verspreid bonte knaagkever en houtworm. Met name de noordoostelijke is aangetast door houtrot en zwam.	<ul style="list-style-type: none"> ○ Herstel op termijn d.m.v. aanlassen. ○ Tevens de loodaansluitingen herzien (rubriek 2.3).

</div> <p>Ondereinden van kepers zijn aangetast door lekkages.</p> <p>R Onder de bovenvermelde kepers vermoedelijk tevens aangetast.</p> <p>G</p> <p>G</p> <p>R Op de zuidwestzijde in het verleden aangetast door zwam, inmiddels verdroogt. Mogelijk soms nog enige lekkage; zie rubriek 1.4.2).</p> <p>G</p> <p>G</p> <p>G</p> <p>G</p> <p>R Bij poesters verspreid aangetast door houtrot en (verdroogde) zwam.</p> <p>R Verspreid stukgeraakt. Een deel steen uit de noordelijke boog is stuk en deels weggevallen.</p> <p>R Uitgesleten/ open.</p> <p>R Het hout is wat verweerd en langs de gevels door houtrot aangetast, met name de muurstijlen strak tegen de muur aan. Enkele stijlen staan los en steunen niet meer op de onderliggende onderslagen. Dit betreft de stijl zuidoost en de beide stijlen op de westzijde. Tevens een open verbinding met de balken over deze stijlen. De schoren/ klossen waarmee de stijlen in het metselwerk zijn bevestigd zijn aangetast door houtrot.</p> <p>G</p> <p>G</p> <p>G</p>	<ul style="list-style-type: none"> ○ Nader controleren bij herstel kepers. ○ Zie rubriek 1.4.2. ○ Aangetaste delen vervangen bij gelegenheid. ○ Muurstijlen bij gelegenheid opwiggen en opvullen zodat deze weer dragend worden.
